# INFORME FINAL

Rehabilitación del dormitorio femenino y construcción  
de un bloque de baños y duchas en  
Saint Marks Secondary School

- Kamwezi-

Uganda

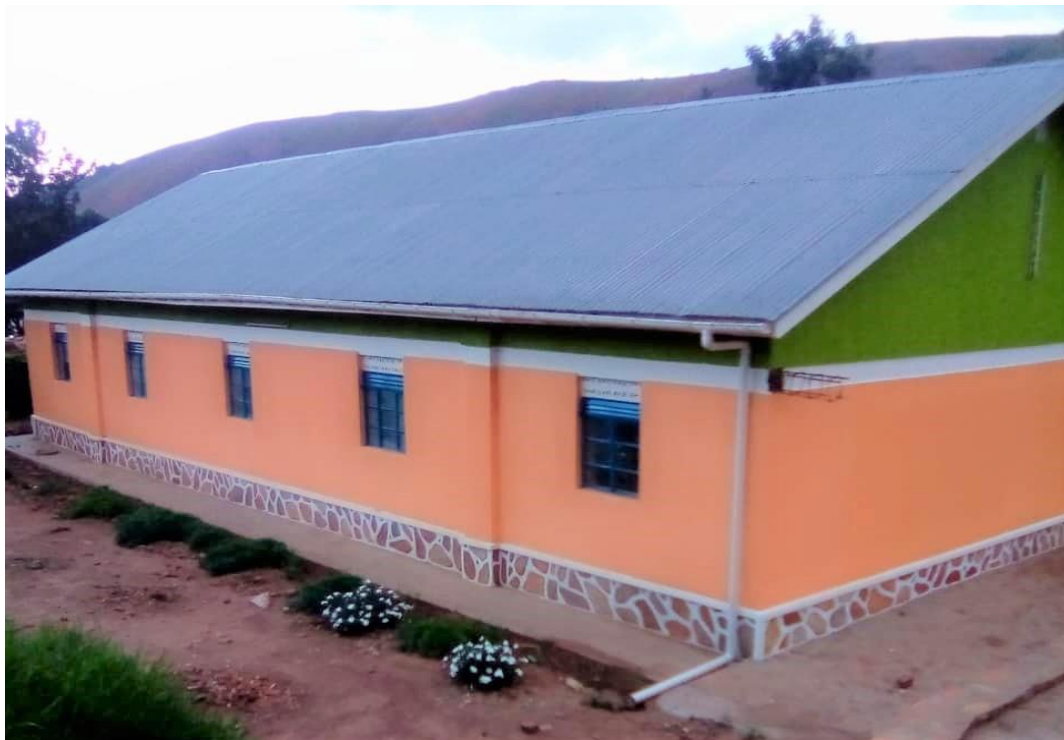
Imagen 01. Vista posterior del edificio con nuevo revestimiento.

En todo el bloque se apreciaba como el revestimiento estaba húmedo y hueco, a punto de desprenderse desde la base del suelo hasta un metro de altura. Aparte del dañado revestimiento que pudimos observar en nuestras visitas previas, este bloque contaba con una importante grieta en la veranda que rodea el edificio, justo delante de una de las entradas al mismo. Esta grieta, no solo suponía un riesgo para la seguridad de las estudiantes, sino que también, si no se trataba, podría haber derivado en daños mayores para el edificio en su conjunto. Como medida correctiva-preventiva, se vio necesaria la reparación del revestimiento de todo el edificio, de este modo, se han evitado daños mayores que puedan afectar a las estudiantes en el futuro.

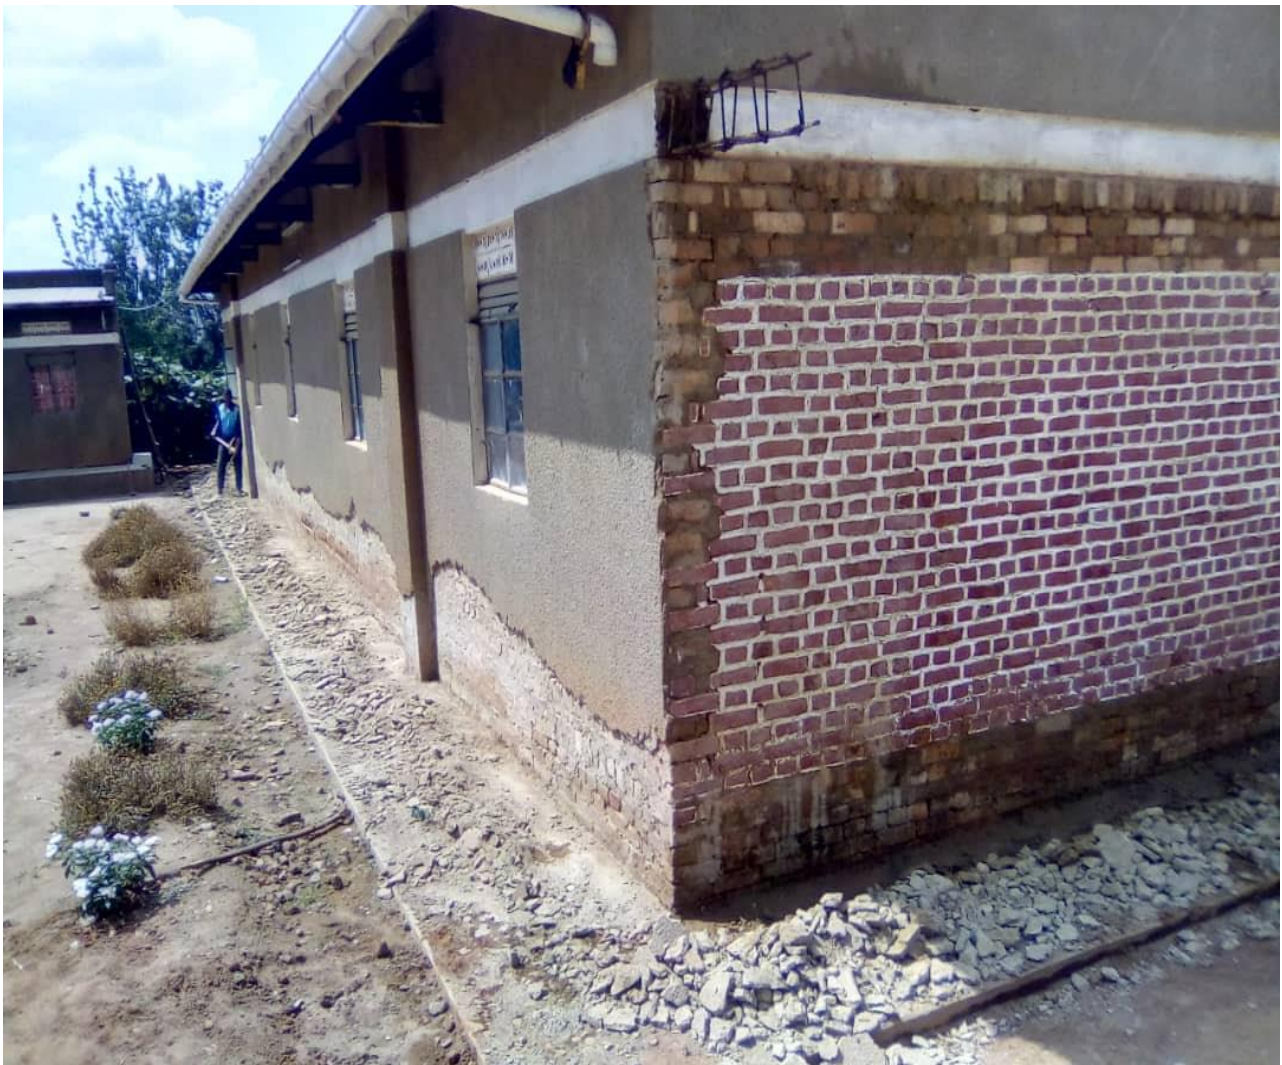
Imagen 02. Retirada del revestimiento antiguo dañado por el agua.

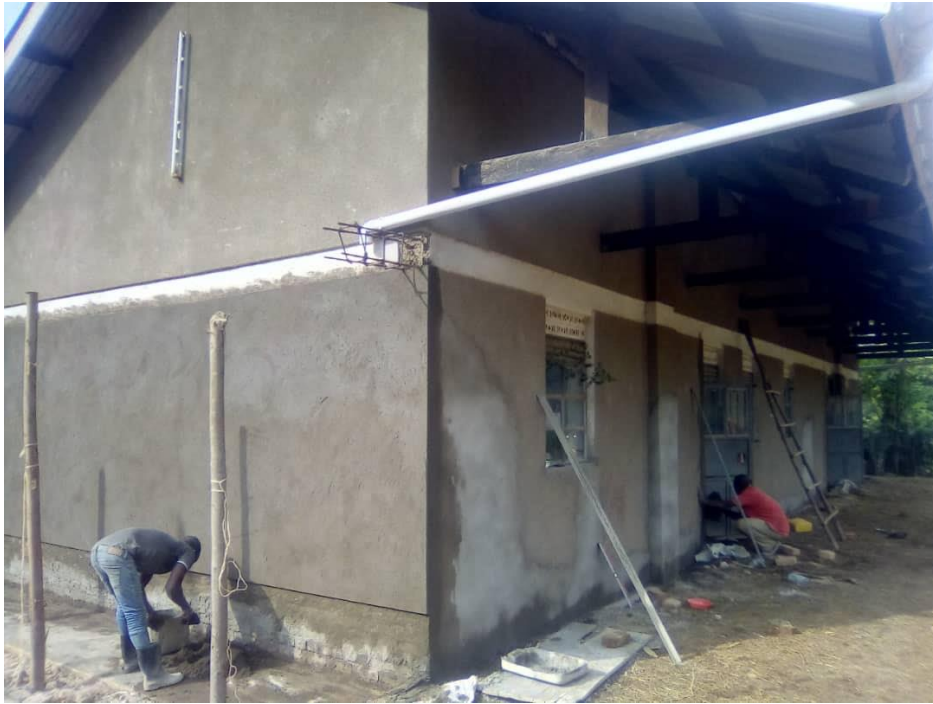
Imagen 03. Reparación del revestimiento principal y lateral del edificio.

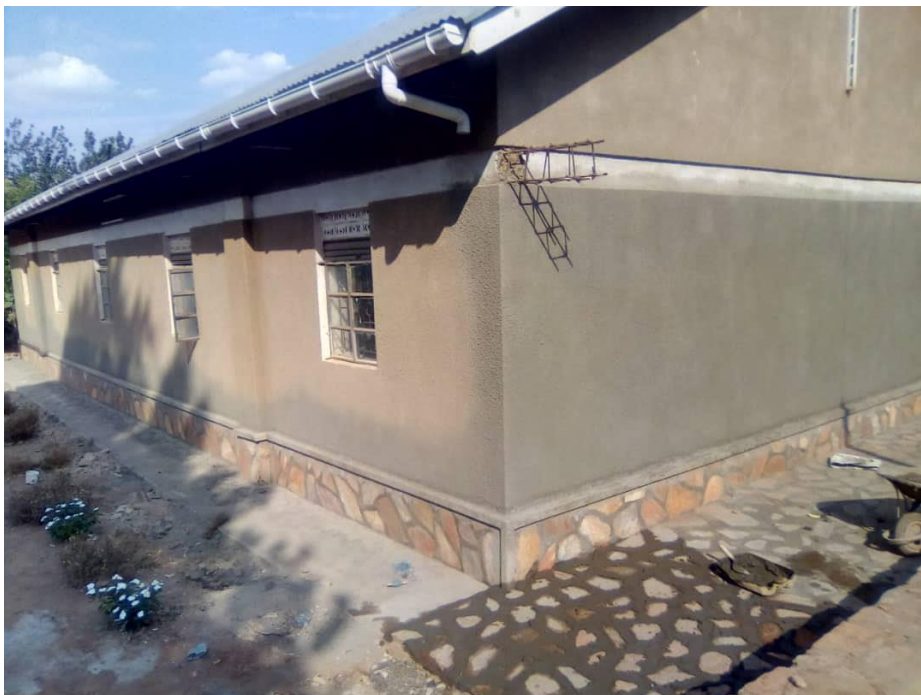
Imagen 04. Nuevo revestimiento y nueva baranda lateral.

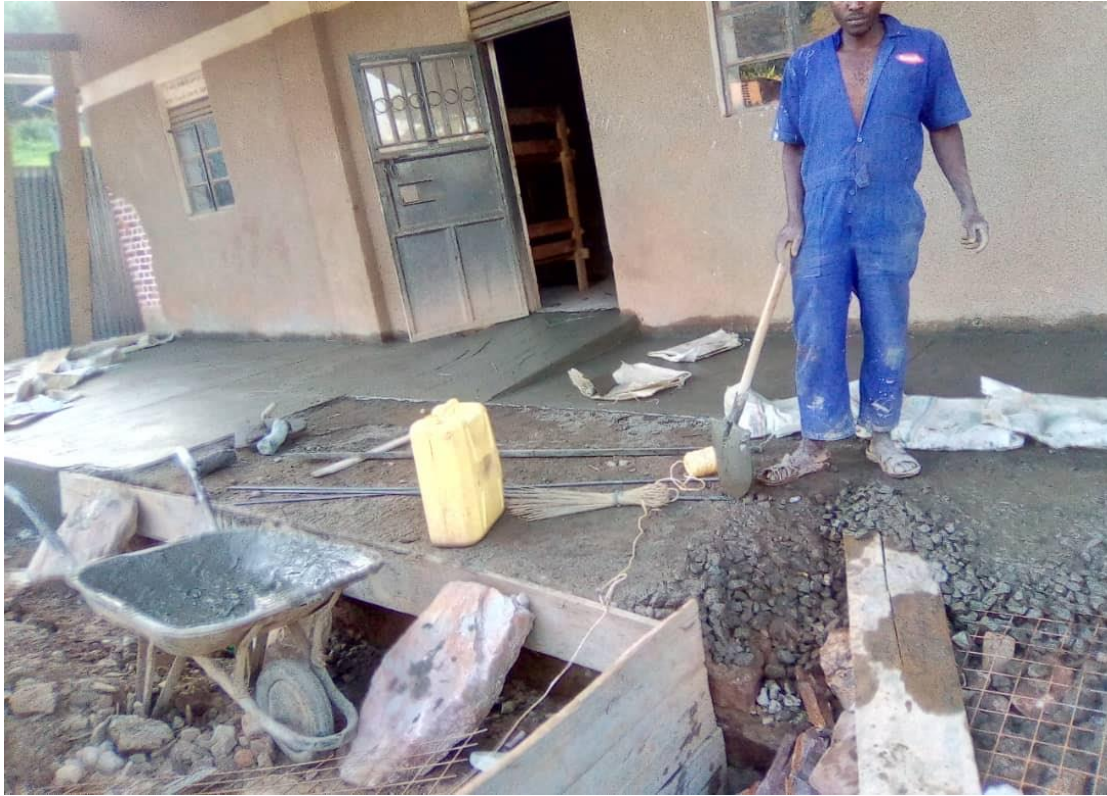
Imagen 05. Reparación y ensanche de la baranda de la entrada principal del edificio.

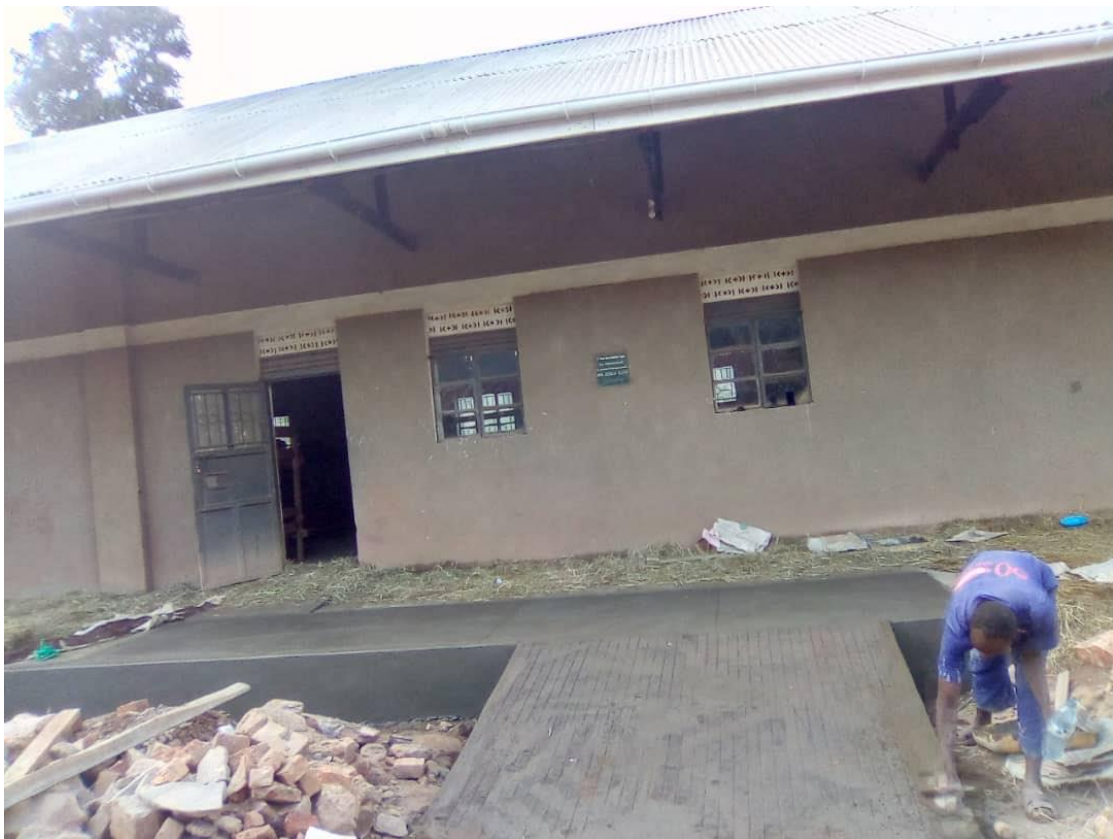
Imagen 06. Foto con los últimos retoques de la baranda principal.

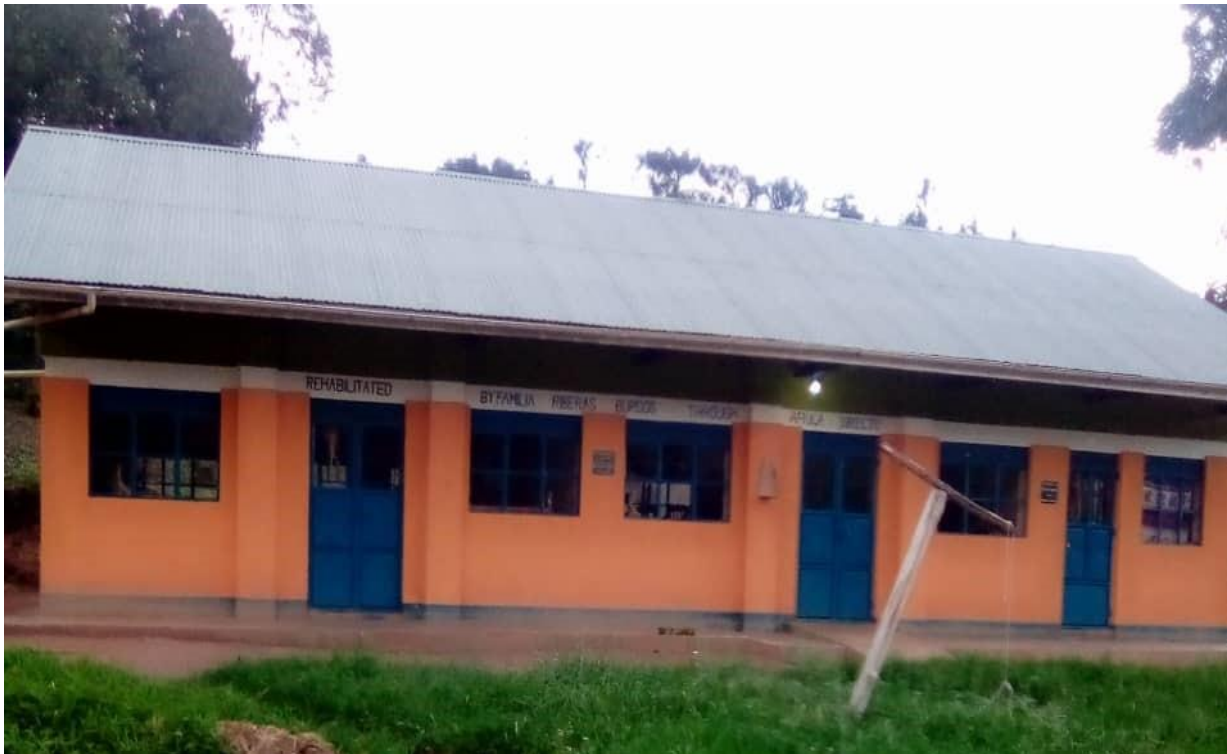
Imagen 07. Foto de la entrada del edificio terminado con la pintura antihumedad.

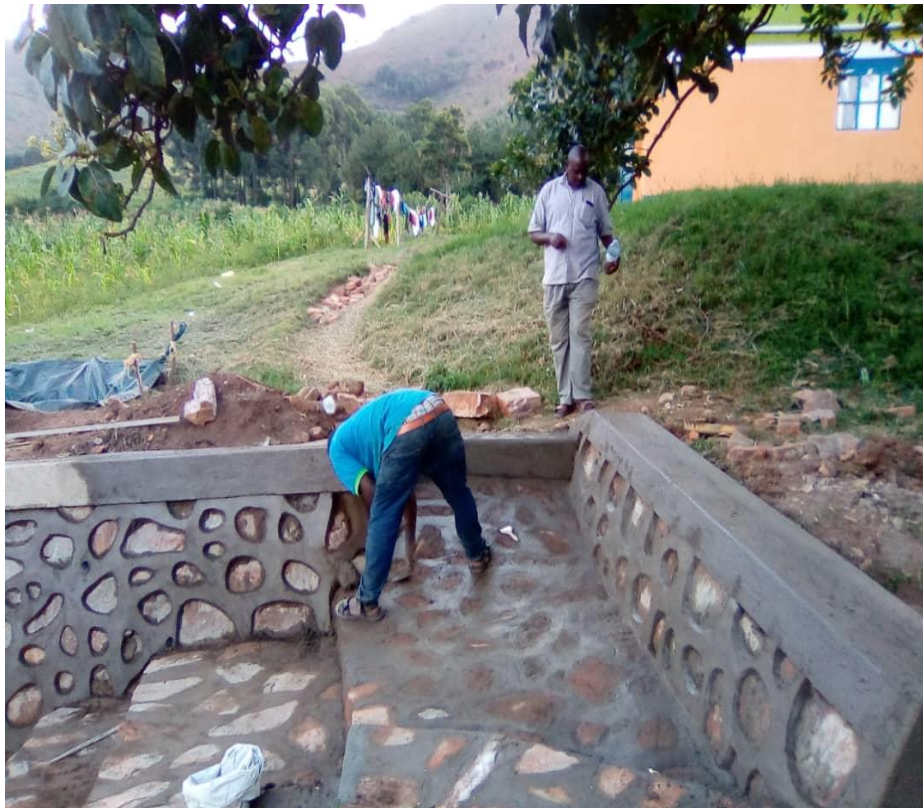
El problema del agua no acababa aquí, la caída del terreno detrás del bloque compromete directamente la seguridad del edificio. El personal voluntario desplazado al colegio, junto a los ingenieros locales y la directora del colegio pudieron comprobar que la caída del agua de la montaña incide directamente en el edificio. Por lo tanto, se propuso hacer un muro entre los edificios, el antiguo bloque rehabilitado por África Directo hace 3 años y el actual bloque que se ha rehabilitado. Este pequeño muro cumplirá varias funciones importantes: por un lado, guiará el agua que viene de la montaña llevándola a un sitio seguro entre los dos edificios; por otro lado, se ha reforzado el terreno en un punto donde las corrientes de agua se juntan provenientes de varios puntos altos de la ladera; y, por último, se ha creado un punto de acceso seguro para las chicas entre los dormitorios, ya que junto a él se han construido unas escaleras aprovechando la estructura del nuevo muro. Este punto de acceso para las estudiantes es muy importante, sobre todo en temporada de lluvia, ya que necesitan pasar por aquí de manera segura para acceder a los baños. El motivo de la construcción del muro ha sido conducir el agua desde la parte izquierda de la foto donde está la ladera, hacia un punto seguro a la derecha, donde se unirá a otras corrientes de agua seguras hacia la salida del colegio.

Imagen 08. Foto de uno de los ingenieros revisando el muro.

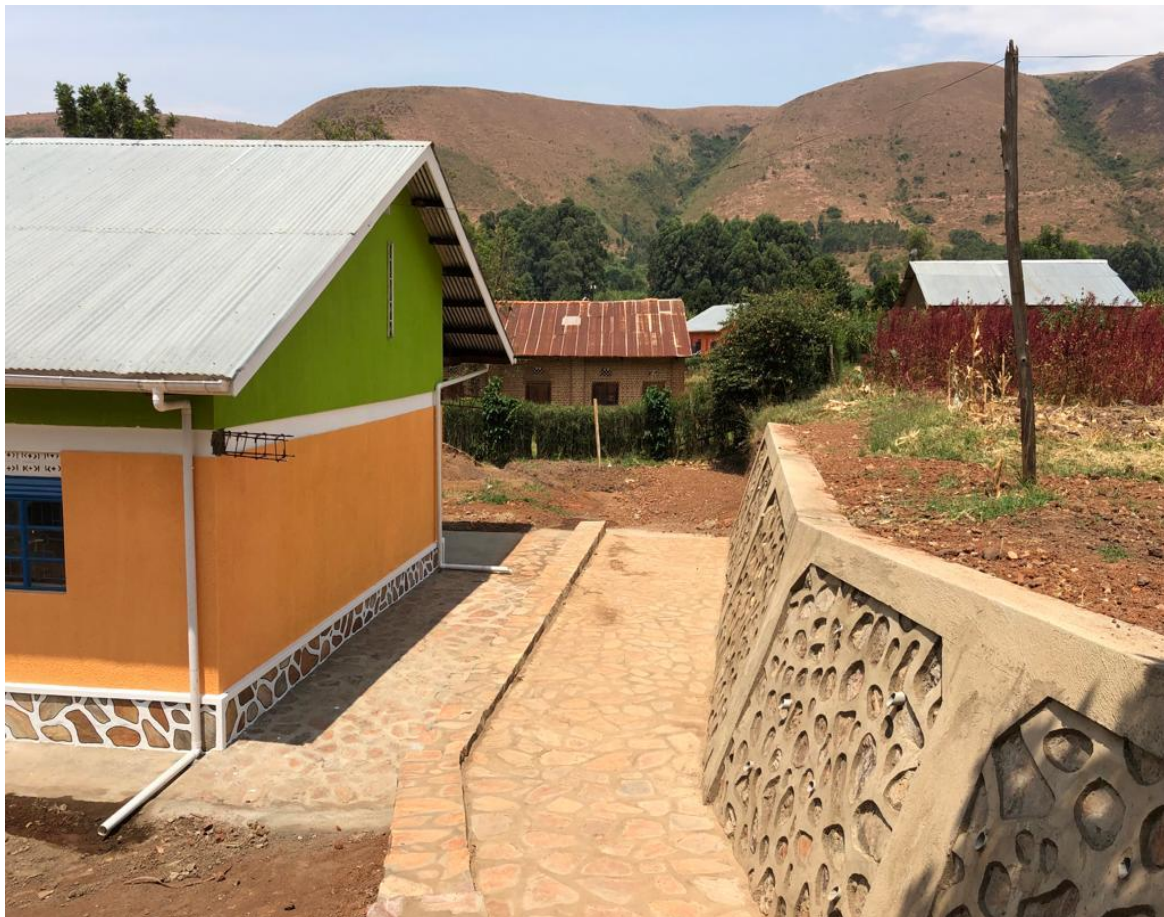
Imagen 09. Foto lateral y posterior del edificio con el muro de contención.

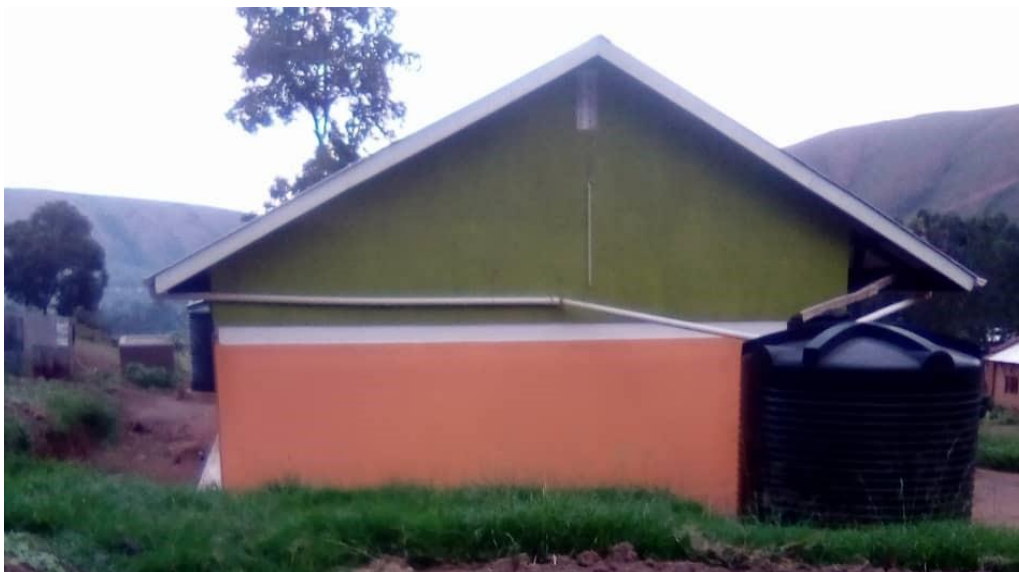
Con ello, se ha facilitado la vida cotidiana de las estudiantes, además de proteger los cimientos del edificio del exceso de agua provocado por la caída del agua de las lluvias. Como medida adicional, se prepararon canales de evacuación de agua alrededor del edificio para que, además del agua del tejado, evacue la posible agua proveniente de la ladera situada en la parte trasera del edificio. Además, para proteger el edificio del exceso de agua de lluvia y facilitar el acceso a este preciado recurso, se identificó la necesidad de instalar un tanque de agua de 10.000 litros que recoja el agua de manera eficiente y segura para el entorno. Con esto, conseguiremos mantener el edificio en condiciones aceptables durante más tiempo, en lugar de lamentar mayores deterioros en el corto plazo, ya que recoger el agua del tejado con canalones evita que el éste impacte directamente sobre la base del edificio, a la vez que evita que el agua se quede estancada alrededor del bloque. Este tanque abastecerá toda la zona destinada a las chicas internas, tanto duchas como dormitorio, así como todas las demás necesidades que requieren el uso de agua (beber, comer, limpiar, etc.).

Imagen 08. Foto lateral del tanque de agua y recogida de agua.

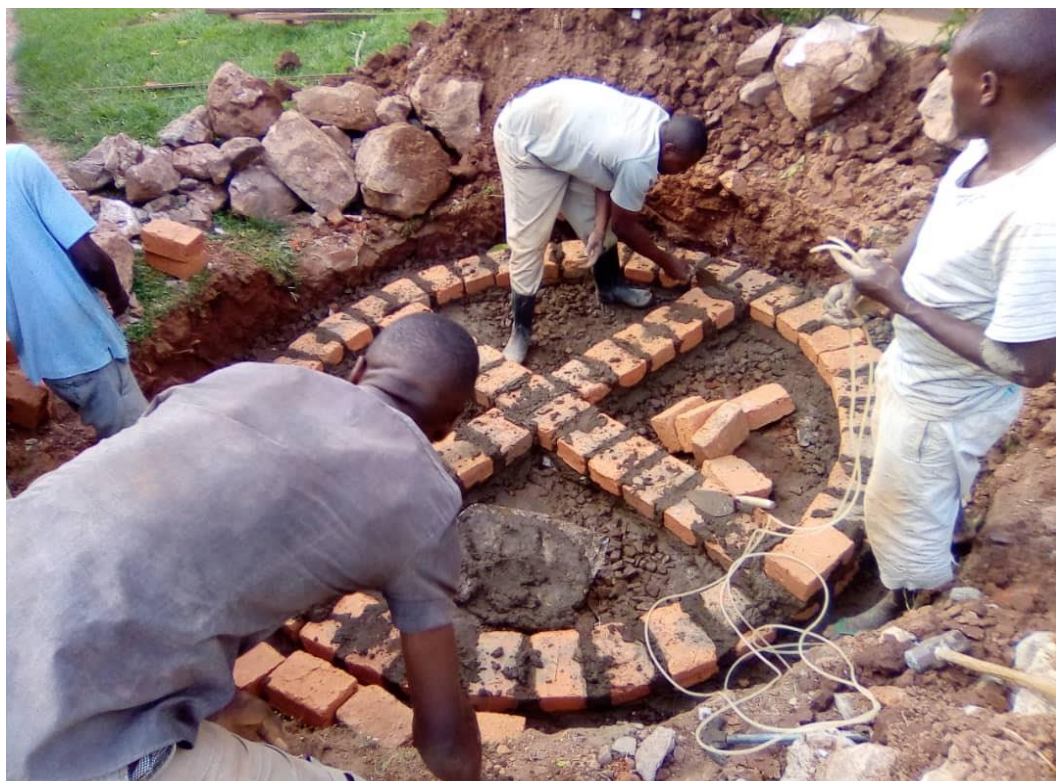
El motivo de ello son dos; por un lado, la situación de los actuales baños, estaban contruidos en la ladera de la montaña y eso ha provocó que dos estructuras cedieran; y, por otro lado, este hundimiento de los antiguos baños ha provocado que los 4 restantes que había se hayan llenado en mucho menos tiempo de lo esperado, provocando la situación existente en el colegio antes del inicio del proyecto.

Imagen 10. Construcción de nuevo pozo para aguas residuales.

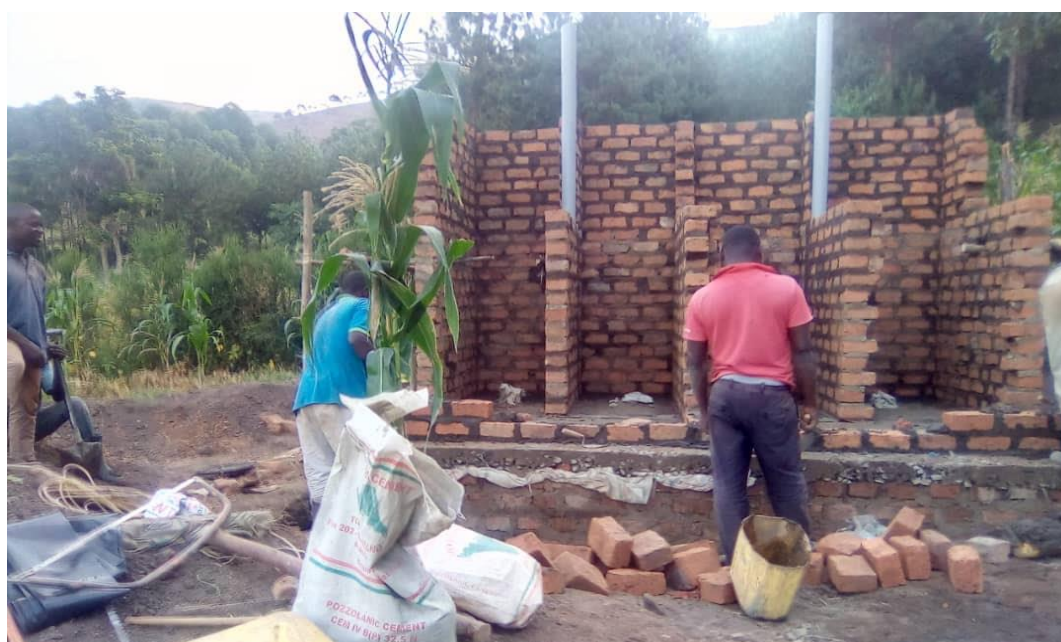
Imagen 11. Construcción de los nuevos aseos para las chicas.

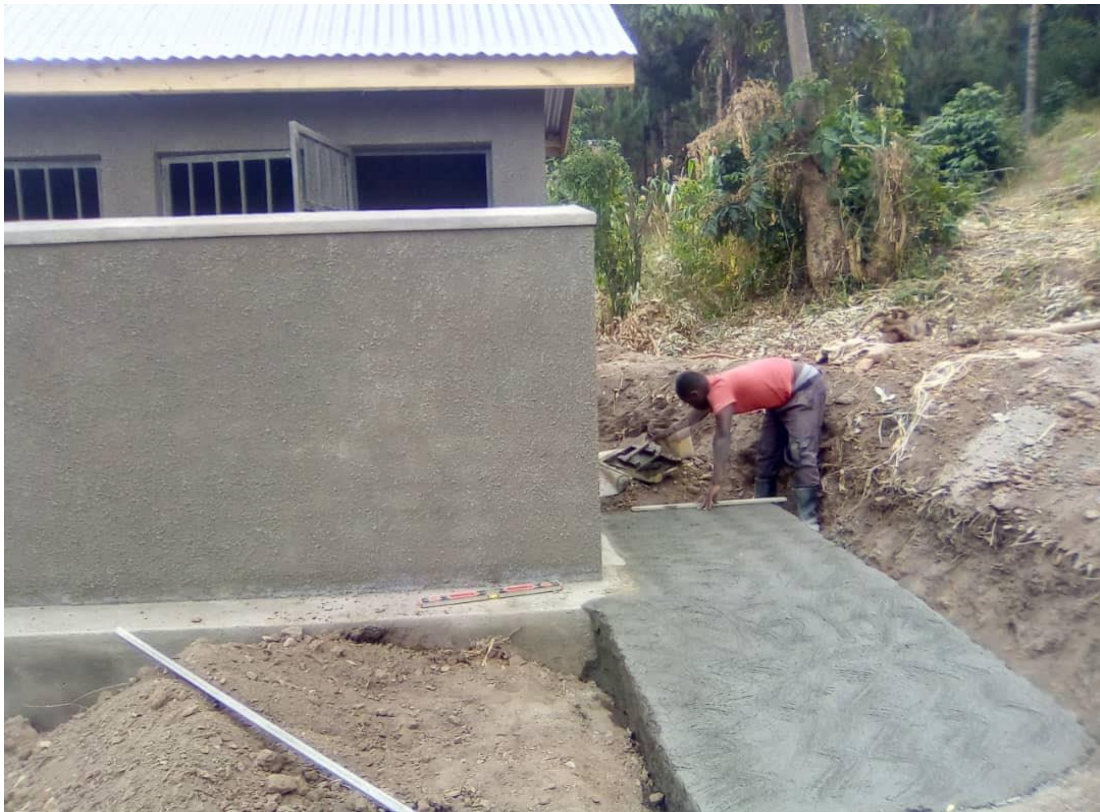
Imagen 12. Rampa de acceso para los aseos.

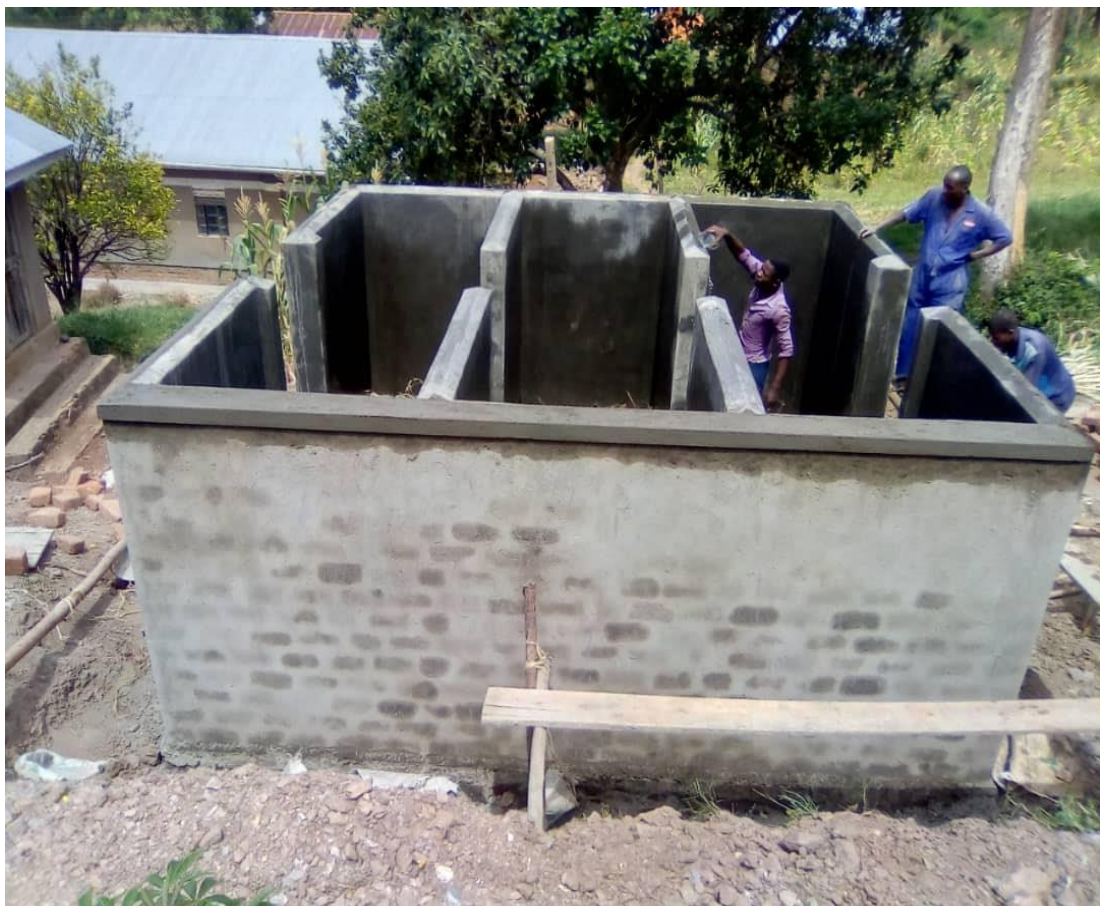
Imagen 13. Construcción de las nuevas duchas para las chicas.

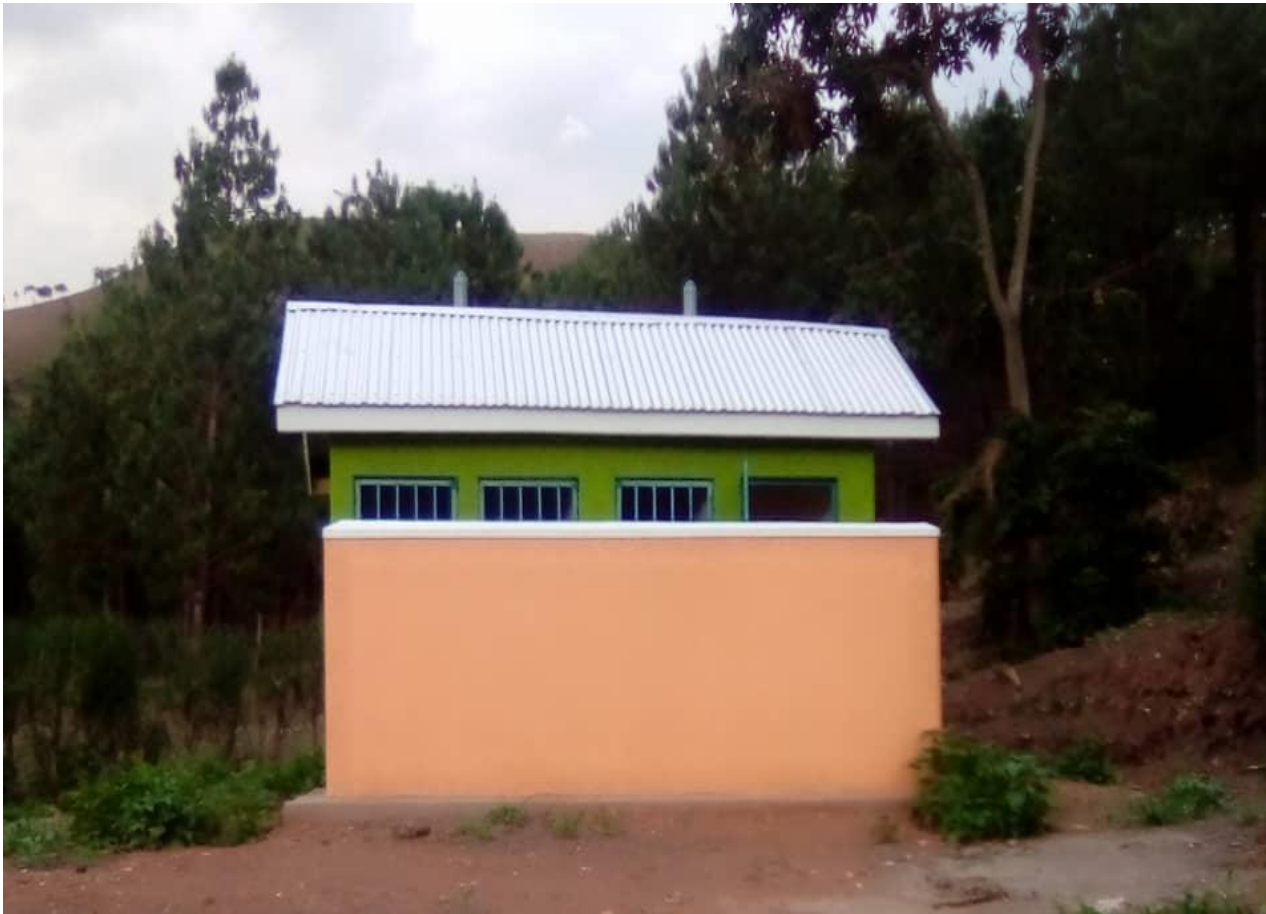
Imagen 14. Foto acabada de los aseos.

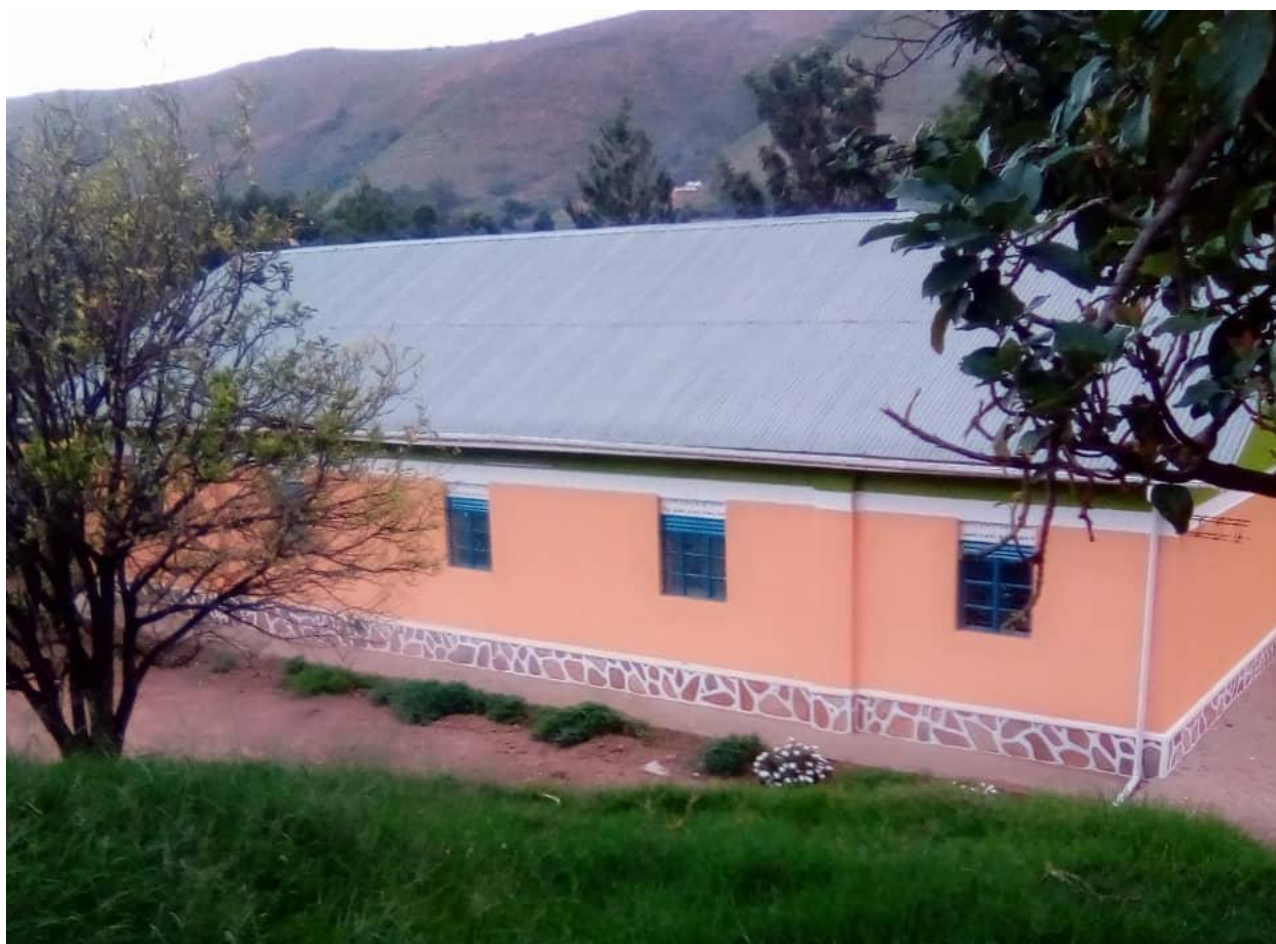
Imagen 15. Foto de los dormitorios por la parte posterior.
